- 地方公共団体におけるデジタル技術の導入を促進し、**災害復旧事業を迅速かつ効率的を実施するため本手引きを作成。**
- 本手引きでは、災害復旧の各プロセス（被害把握～工事完了）において活用できるデジタル技術について、**活用手法や活用場面、留意点を解説**している。なお、最新事例やさらに有効な活用方法についても情報を収集し、適宜手引きの更新を予定。

360° カメラとバーチャルツアーを組み合わせた被害状況説明と
ドローン測量による3次元モデル及び図面の作成鹿児島県
北薩地域振興局
建設部河川港湾課

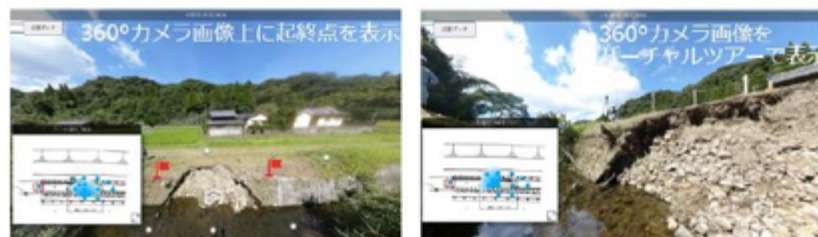
360°カメラ画像とバーチャルツアーの組合せ

概要	護岸崩壊において360°カメラ画像とバーチャルツアーを組み合わせた被災状況説明
効果	多方面の視点で被災状況を説明できるため、査定官、立会官の理解が促進

河川の護岸崩壊（復旧延長 8.0m）において、360°カメラで被災箇所を撮影し、バーチャルツアーと組み合わせて査定時の被災状況説明に活用することにより、多方面の視点で説明が可能となり、査定官・立会官の理解を促進できた。

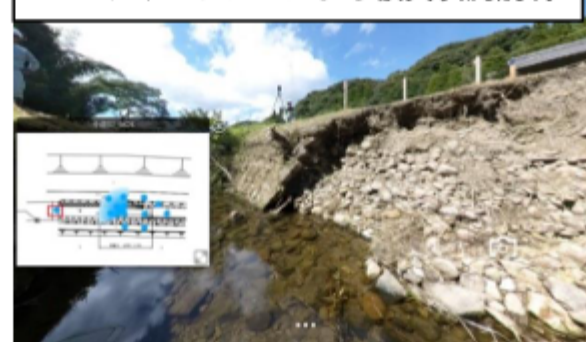
- 360°カメラで被災箇所の全景を撮影し、**360°カメラ画像上に起終点**を表示
- 360°カメラ画像とバーチャルツアーを組み合わせ**て、査定時の被災状況説明に活用

バーチャルツアーによる被災状況説明

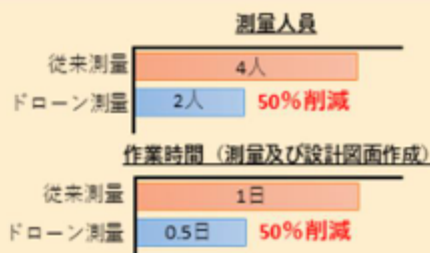
- ドローン測量で取得した**点群データから被災箇所の3次元モデルを作成**し、設計図面を作成

点群モデル
